3 DE VESTING ANTWERPEN VAN HET KANAAL DESSEL-SCHOTEN TOT DE SCHELDE IN KLEIN-BRABANT

3.1 De Britse luchtfoto's van de *Südabschnitt* en *Südostabschnitt*

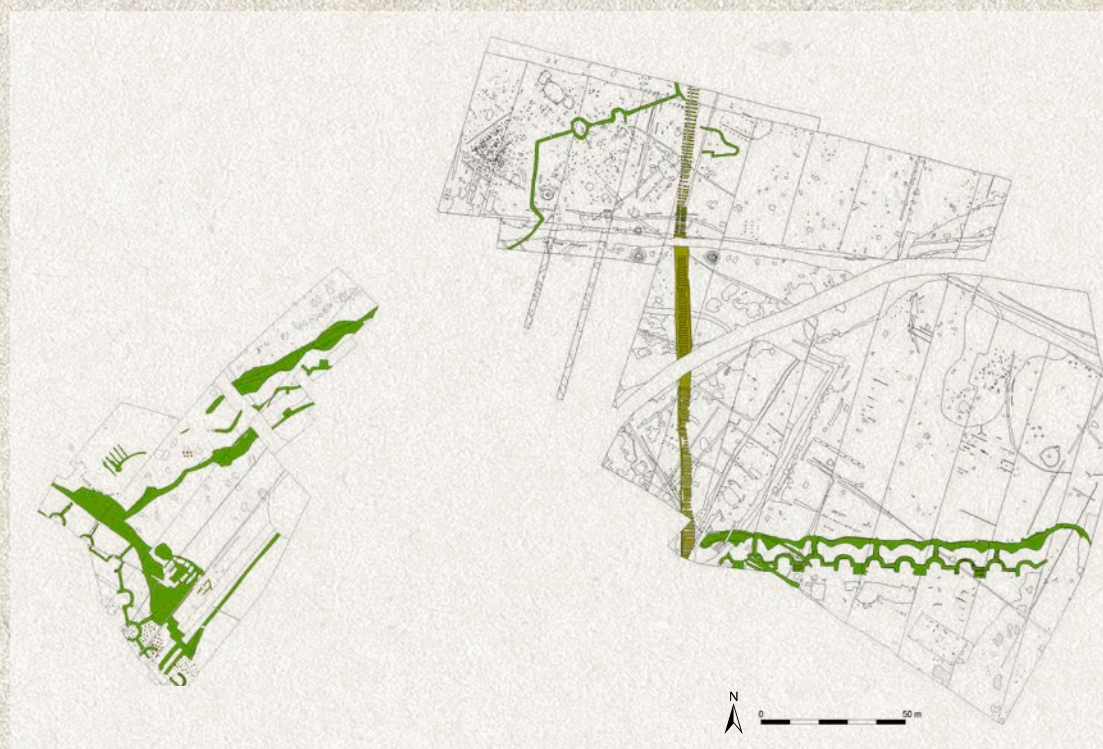
Het grondplan van de opgravingen in Liezele, met de Duitse loopgraven in het groen. In hetzelfde groen zijn ook de uitgravingen weergegeven waaruit de aarde kwam voor de borst- en rugweringen. Het Belgische treinspoor is in oker aangegeven. Het treinspoor diende om grondstoffen en materiaal aan te voeren voor het fort, dat ten zuiden van deze zone lag. Noordelijk leidde het spoor naar het treinstation van Puurs.

graaf, tevens de best bewaarde, lag net ten oosten van het treinspoor. We mogen aannemen dat ze deel uitmaakt van het grotere verdedigingssysteem dat de Duitse bezetter hier aangelegde vanaf 1916. Het is een 'typische' loopgraaf, waarbij het naar de vijand gerichte deel een opeenvolging is van halve cirkels of traversen, ook wel hoefijzers genoemd, verbonden met rechte stukken schietloopgraaf. De kleine uitsprongen aan het uiteinde van de halve cirkels waren schuttersposten. In de loopgraaf troffen we op regelmatige afstand rechthoekige verdiepingen aan. Deze 'kamers' in en onder de aarden borstwering aan vijandelijke zijde waren wellicht de schuilplaatsen voor de militairen. Op regelmatige afstand

was er een verbinding aangelegd met het parallel uitgegraven achterliggende deel. De grond uit deze uitgraving en uit de loopgraaf zelf vormde een beschermende borst- en rugwering voor de loopgraaf.

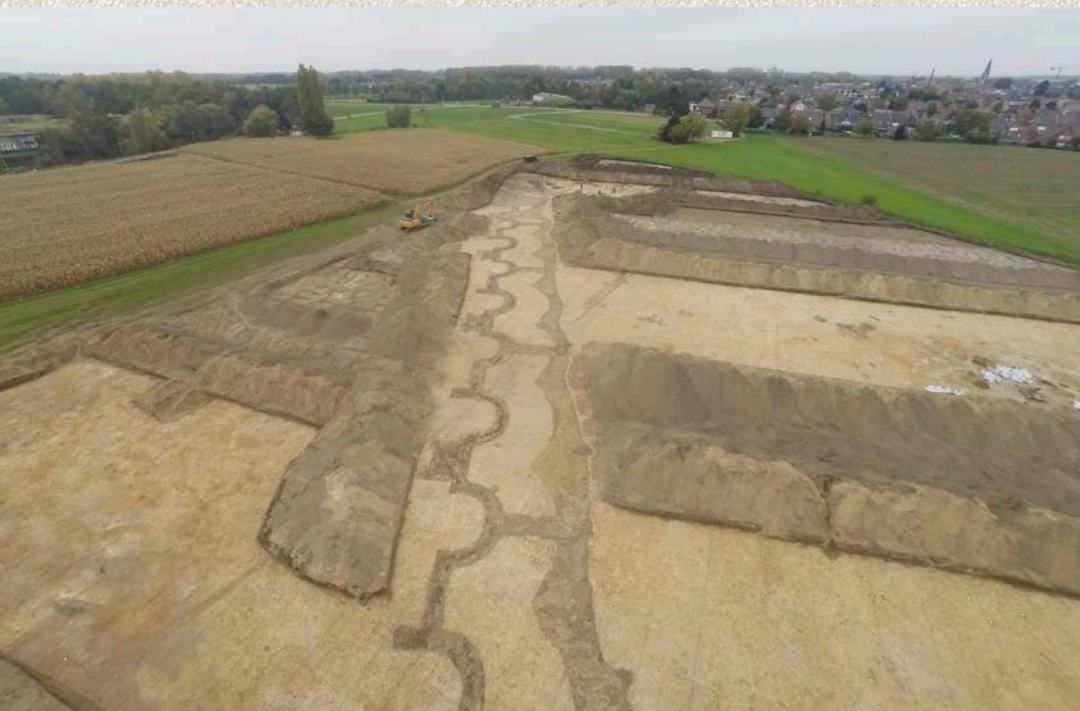
Een opgravingsulak met de scherpe aflijning van de Duitse loopgraven uit de Eerste Wereldoorlog. Het fort van Liezele ligt links net buiten beeld.

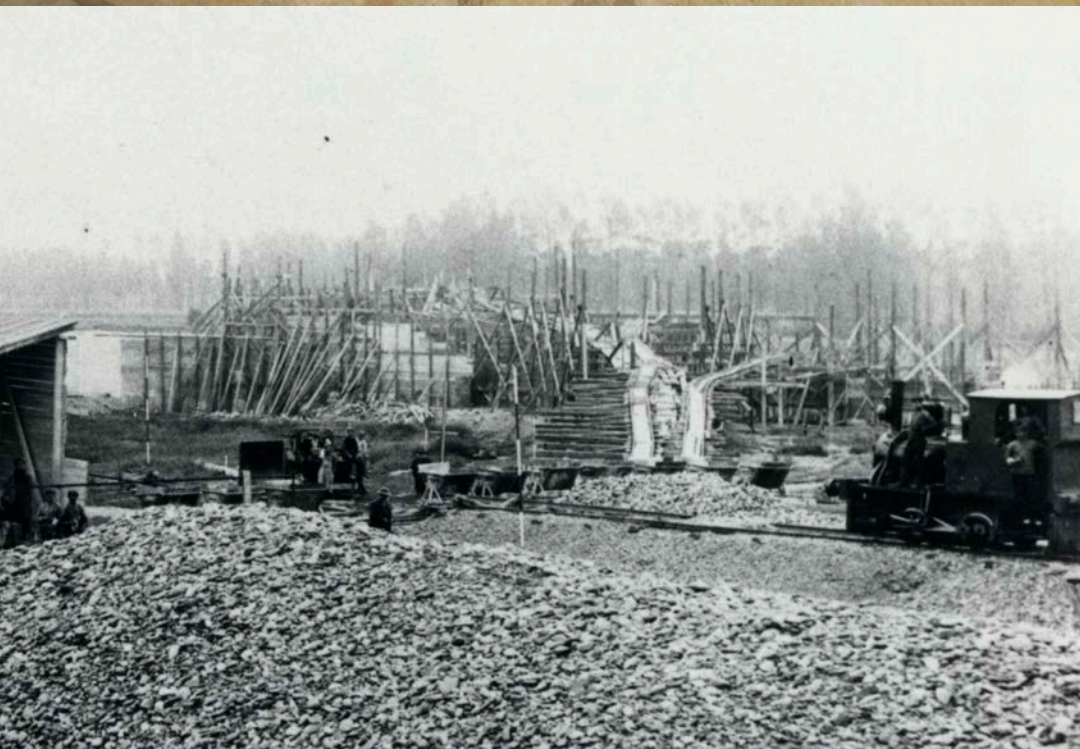
Via speciaal daarvoor aangelegde sporen levert een locomotief vanaf 1908 materiaal aan voor de bouw van het fort van Liezele. In de achtergrond zien we betonnen onderdelen van het fort in aanbouw.

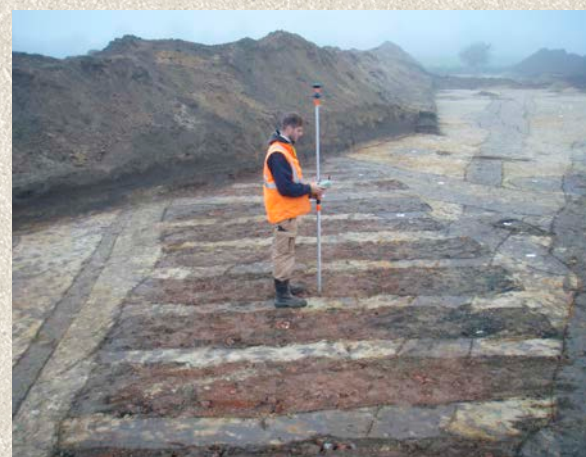
Bij de opgraving tekenen de dwarsliggers van het treinspoor zich scherp af

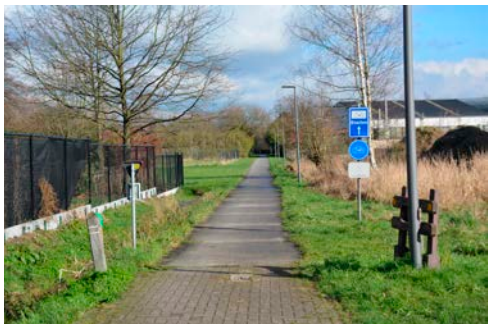
Het huidige fietspad op de originele berm van de Strategische Spoorlijn in Lier

Op de bedding werd een autovrij fiets- en wandelpad aangelegd tot aan de R16-ringweg in Lier. Het loopt noord-zuid van de Bistweg tot de Van Den Nestlaan (een deel heet zelfs Sintelweg) en daarna parallel met de Broechemsesteenweg en de Liersesteenweg tot aan het begin van de R16 rond Lier. De oude spoorweg is zelfs binnen de ring van Lier terug te vinden, hoewel veel ervan de laatste decennia overbouwd is. Hij is te volgen vanaf de R16 via de oude spoorwegbedding langs de Bogaarse Plassen waarna hij via een bocht (de Mimosalaan) aansluit op het station van Lier.

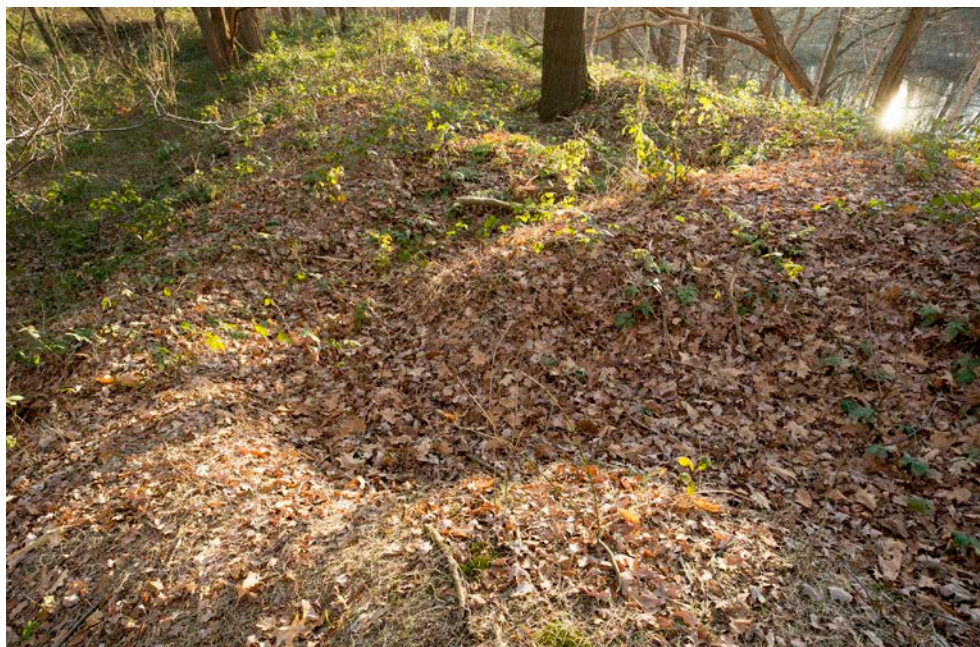
Subtiële resten van loopgraven
boven op het fort van Oelegem

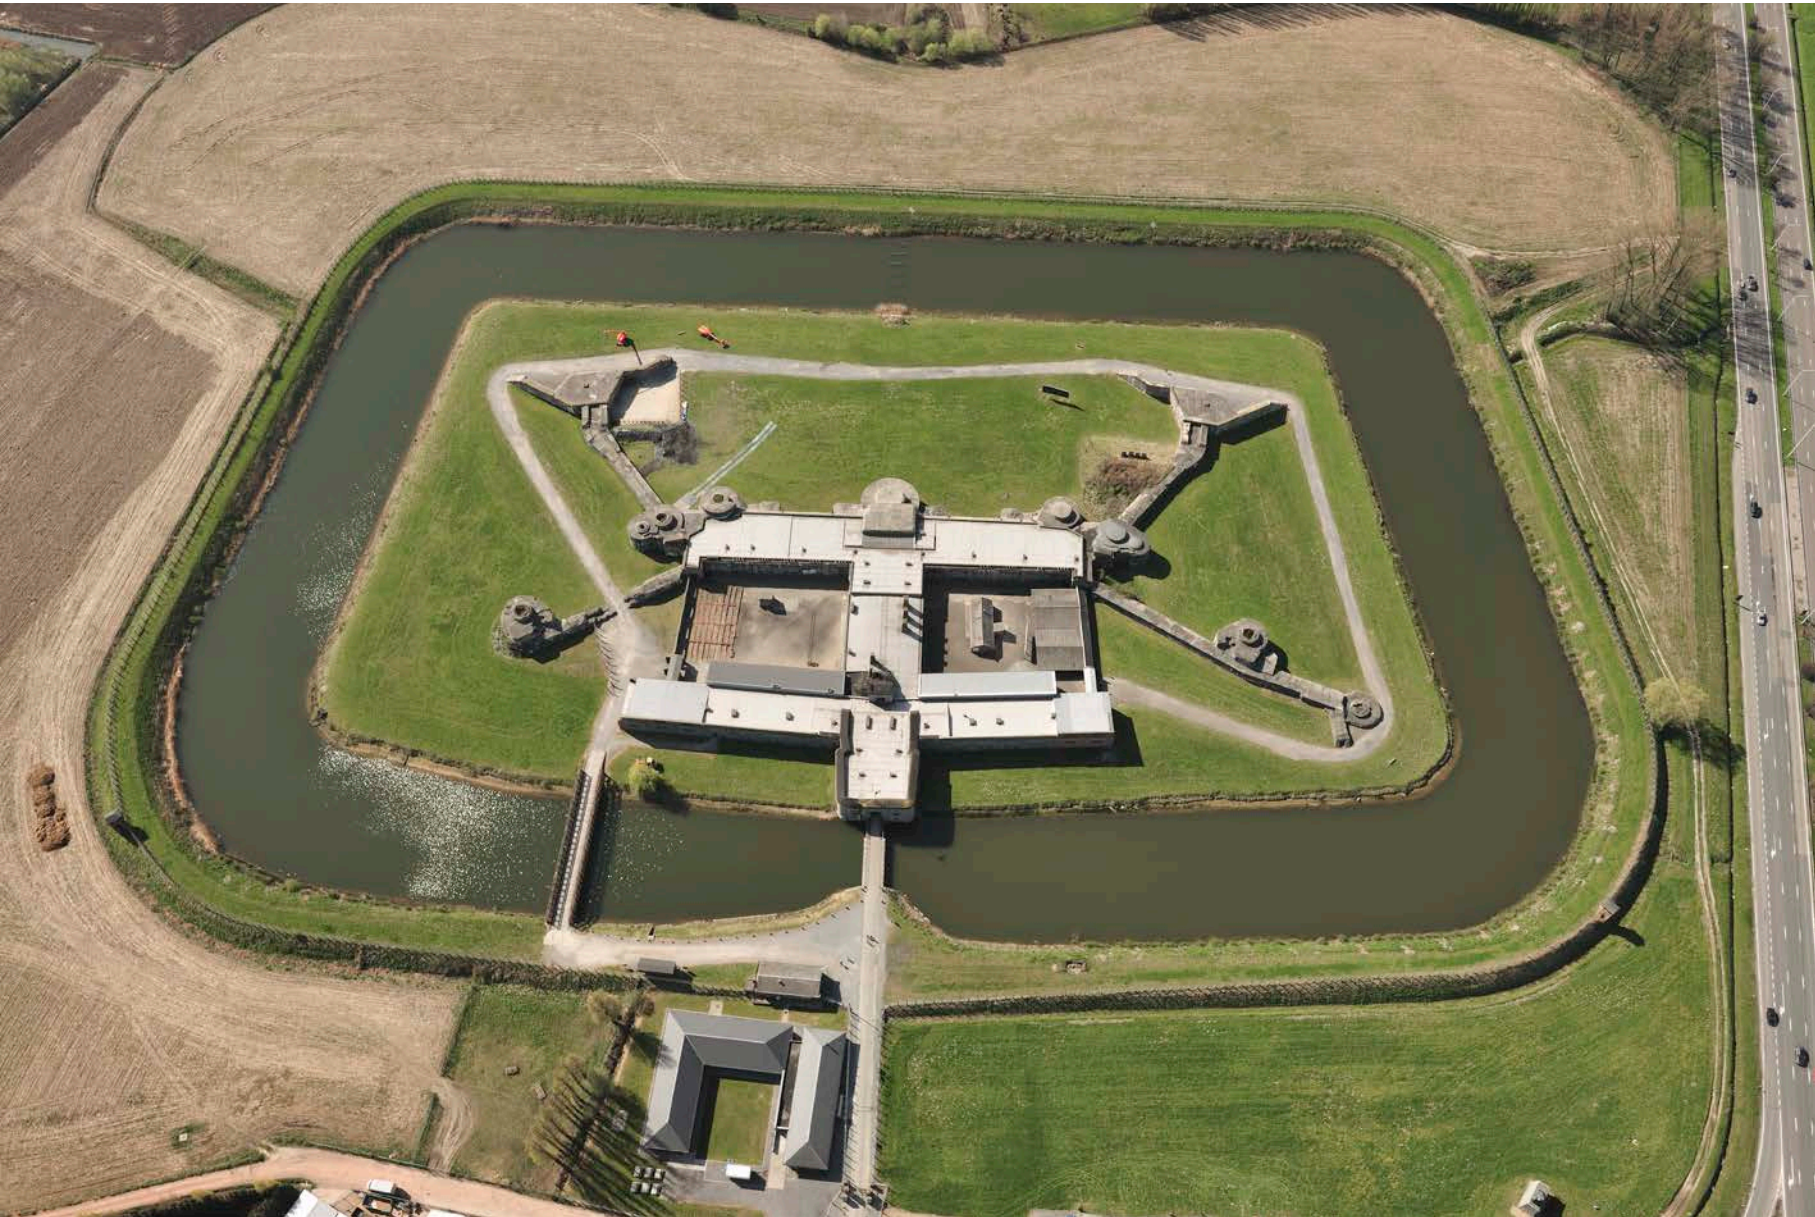
Het 'kale' fort van Breendonk. Alle aarde die de fortelementen bedekte werd tijdens de Tweede Wereldoorlog afgegraven door de gevangenen. Een vlak terrein is het resultaat.

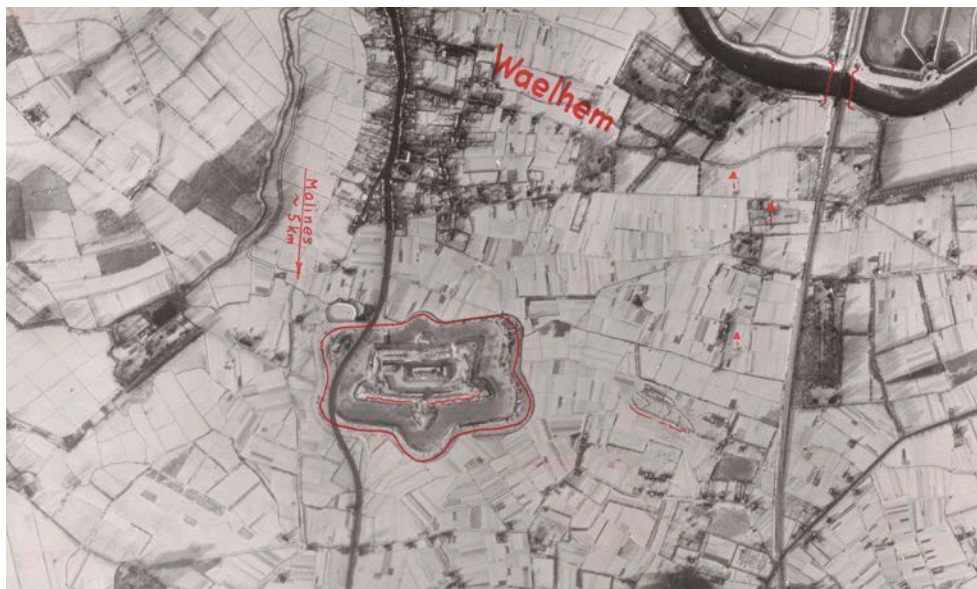
Duitse luchtfoto van het fort van Walem in januari 1945. Het besneeuwde landschap maakt enkele resten uit de Eerste Wereldoorlog mooi zichtbaar, bijvoorbeeld ten oosten van het fort. De Duitse administratie heeft ze met rode marker aangeduid.

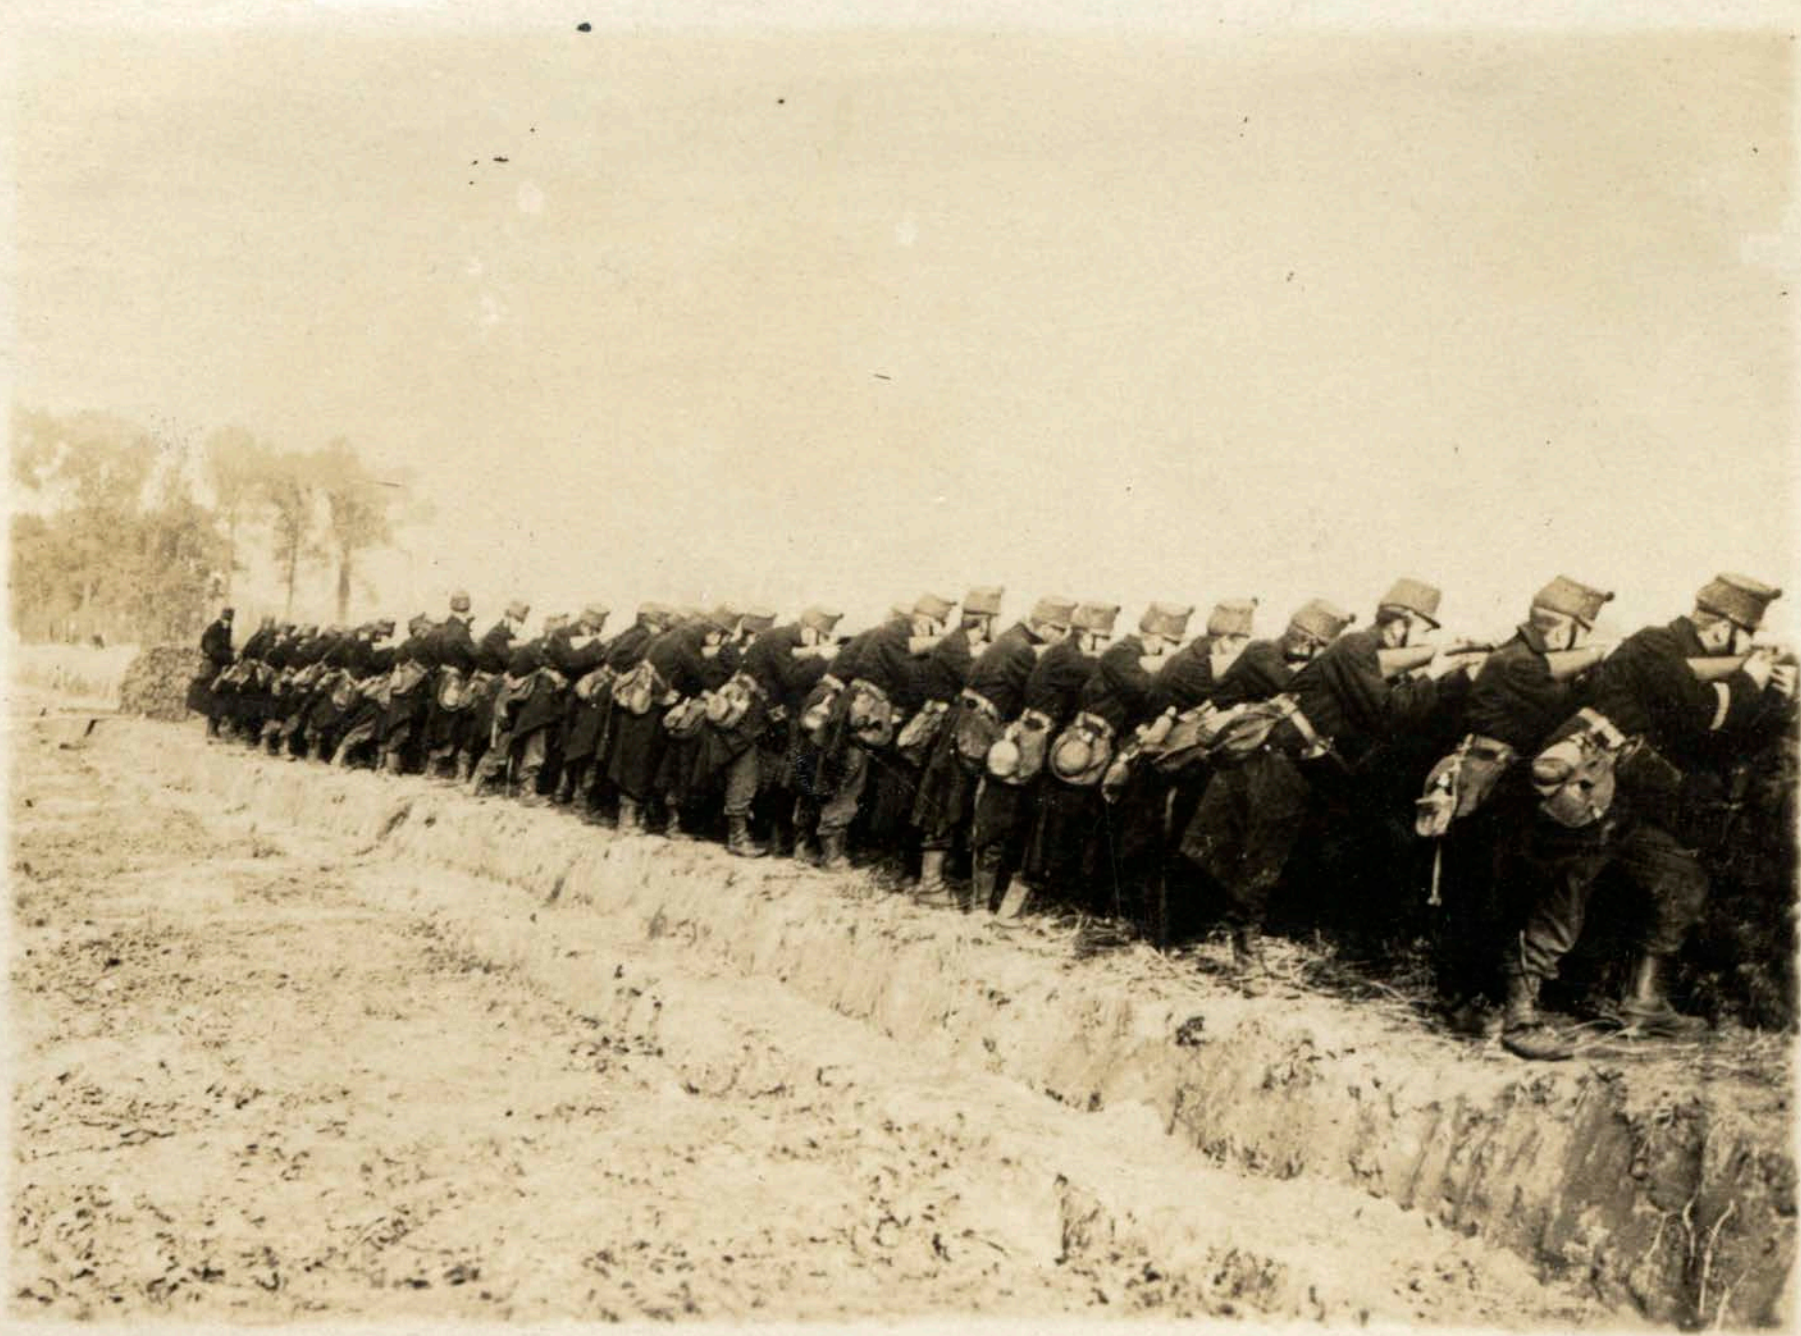
De Belgische loopgraven uit 1914 waren veelal zeer eenvoudige structuren die weinig bescherming boden. Hier zien we schutters tijdens de belegering van Antwerpen achter een enkelvoudige, rechte berm of borstwering, zonder traversen en zonder rugwering.
